SVEUČILIŠTE U ZAGREBU
RUDARSKO-GEOLOŠKO-NAFTNI FAKULTET
Diplomski studij geološkog inženjerstva

INŽENJERSKOGEOLOŠKI MODEL KLIZIŠTA SVETI MARTIN POD OKIĆEM
Diplomski rad

Ivan Šošić
GI 122

Zagreb, 2015.

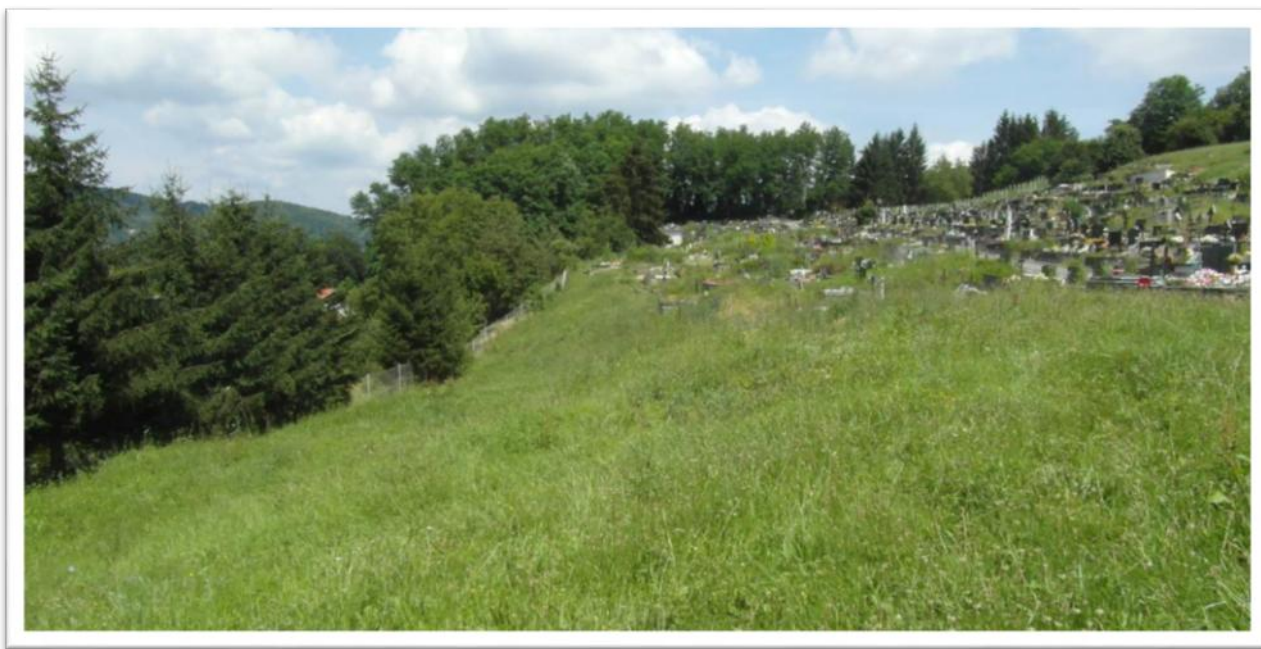
Slika 2.3 Položaj mjesnog groblja Sv. Martin pod Okićem i dio padine na kojem su zabilježeni procesi klizanja (fotografirano 27.6.2014).

Predmetna klizišta smještena su na gornjem dijelu padine ispod izgrađenog dijela mjesnog groblja Sv. Martin pod Okićem. Prosječni nagib terena ispod groblja, na dijelu padine na kojemu su nastala klizišta je 15-20°. Originalnu morfologiju terena na ovom dijelu padine nije moguće pretpostaviti zbog višegodišnjeg nasipavanja. Na dijelu padine na kojemu su nastala klizišta nema izgrađenih objekata (slika 2.3.), izuzev nekoliko grobova koji su oštećeni formiranjem čone pukotine klizišta. Iznad klizišta padina je u potpunosti izgrađena i modificirana nasipavanjima, usijecanjima i gradnjom grobova.

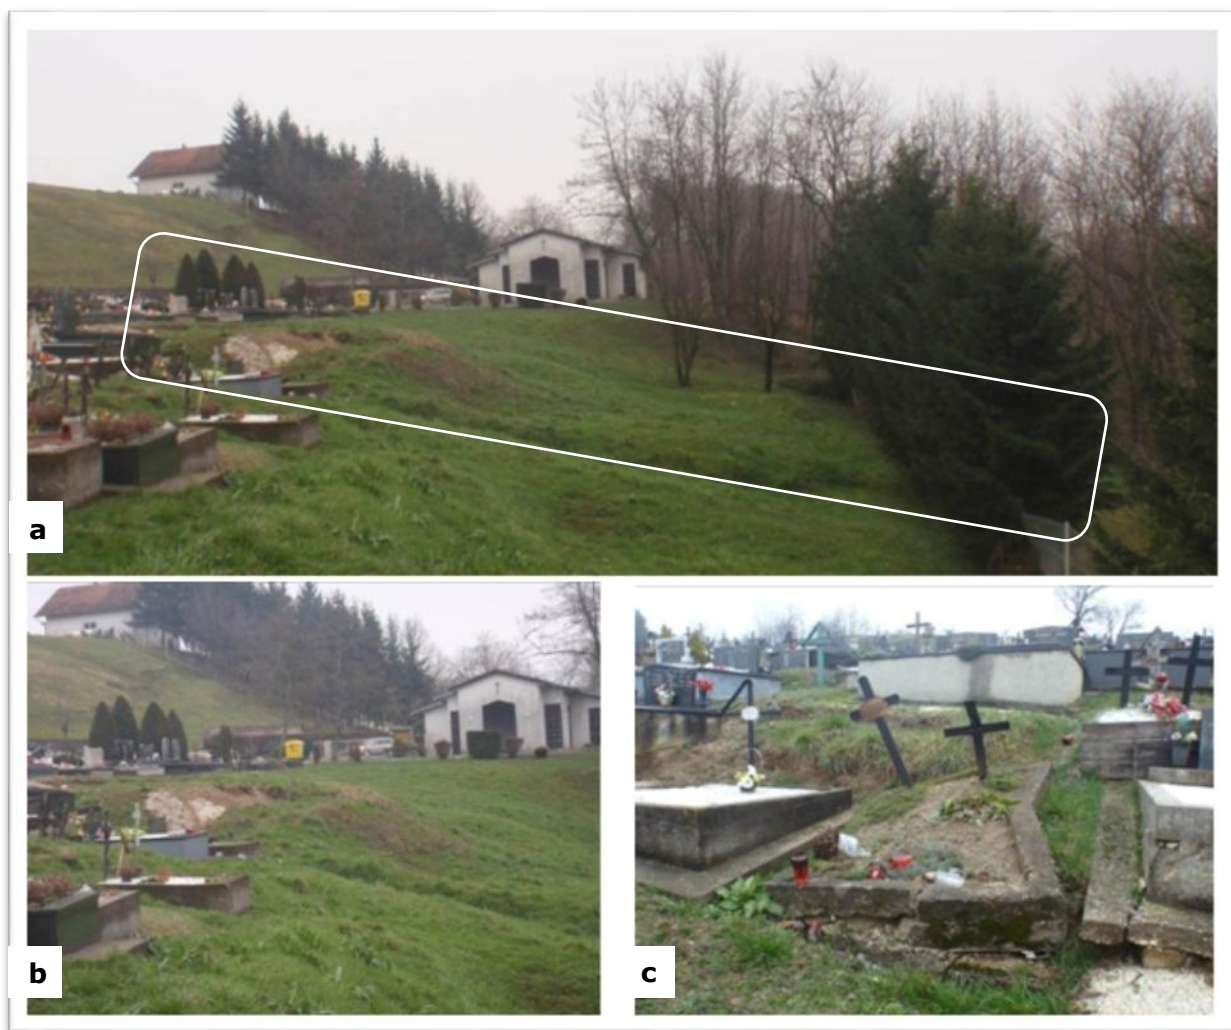
Slika 3. 1 Klizište 1 (uokvireno bijelom linijom) aktivirano 4. travnja 2013. godine (fotografirano 4.3.2014): (a) pogled na klizište; (b) pogled na gornji dio klizišta i oštećene grobove; (c) oštećenja na grobovima.

Klizište Sv. Martin pod Okićem aktivirano je 4. travnja 2013. godine, a približno isto vrijeme aktivirana je i manja lokalna nestabilnost pokosa. Oba klizišta su manjih dimenzija i aktivirana su na padini ispod groblja. Klizište 1, površine 468 m² (slika 3.1) smješteno je nedaleko od ulaza na groblje, odnosno u južnom dijelu groblja ispod posljednjeg reda grobova. Na slici 3.1 prikazan je gornji dio klizišta 1 koji je ošteti nekoliko grobova. Približan iznos denivelacije pokrenute mase po glavnoj pukotini klizišta je oko 0,7 metara (slika 3.1a,b). Glavna pukotina formirana je u nasipu, a nasuti materijal također je vidljiv u gornjem dijelu klizišta. U gornjem dijelu pokrenute mase također je razvijena i sekundarna pukotina te je izraženo usijedanje. Zona akumulacije materijala i donji dio klizišta također su jasno izraženi. Završetak klizišta nalazi se izvan granica groblja, na privatnoj parceli. Desna (sjeverna) granica klizišta jasno je izražena, a prikazana je na slici 3.2b. Tijekom kartiranja klizišta u sušnom razdoblju, na površini klizišta nisu registrirane pojave vode ili zone povećane vlažnosti.

Oba klizišta su formirana u nasutom materijalu. Aktiviranje oba klizišta zahvatilo je nekoliko grobova u gornjim dijelovima klizišta, tj. u zoni glavnih pukotina. Na detaljnoj inženjerskogeološkoj karti mjerila 1:250 (prilog 4) prikazane su utvrđene i geodetski snimljene granice klizišta.

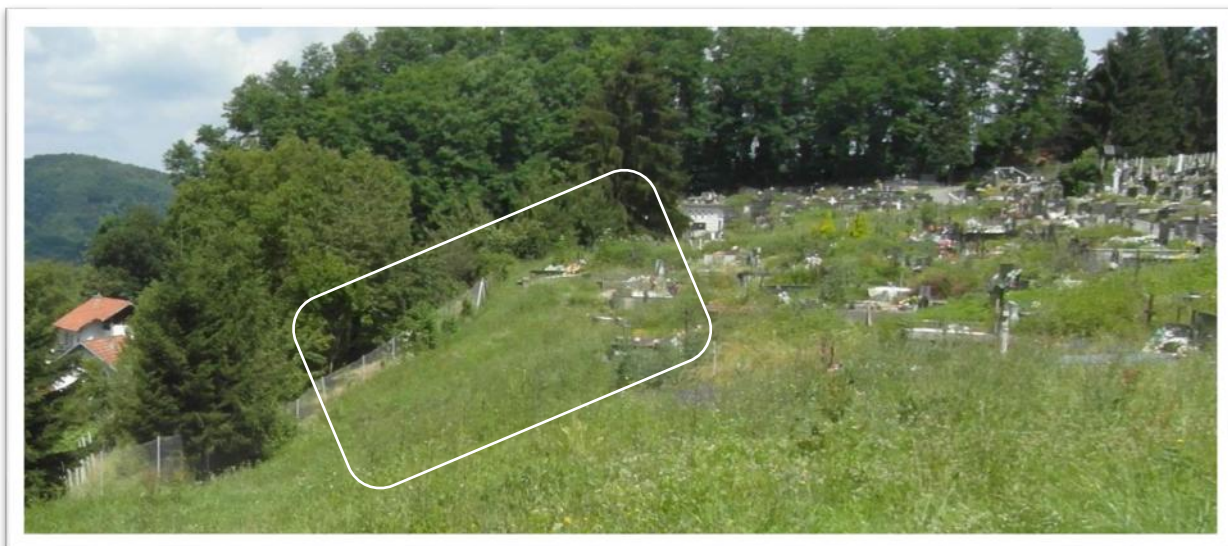
Slika 3. 2 Klizište 2 (uokvireno bijelom linijom) aktivirano tijekom travnja 2013. godine (fotografirano 27.6.2014).

Klizište 2 (slika 3.2) je manje površine (72 m^2) i udaljeno je od klizišta 1 oko 30 m u pravcu sjevera, odnosno smješteno je u središnjem dijelu groblja, također zahvaćajući rubne redove groblja. Kruna klizišta, odnosno glavna pukotina, jasno su bile vidljive u vrijeme detaljnog kartiranja klizišta u lipnju 2014. godine. Slika 3.3a prikazuje glavnu pukotinu klizišta, po kojoj je također došlo do denivelacije terena do maksimalno cca 0,5 m, a slika 3.3b prikazuje gornji dio klizišta u zoni usjedanja, što je prouzročilo oštećivanje i propadanje grobova. Ostale granice klizišta slabije su izražene.

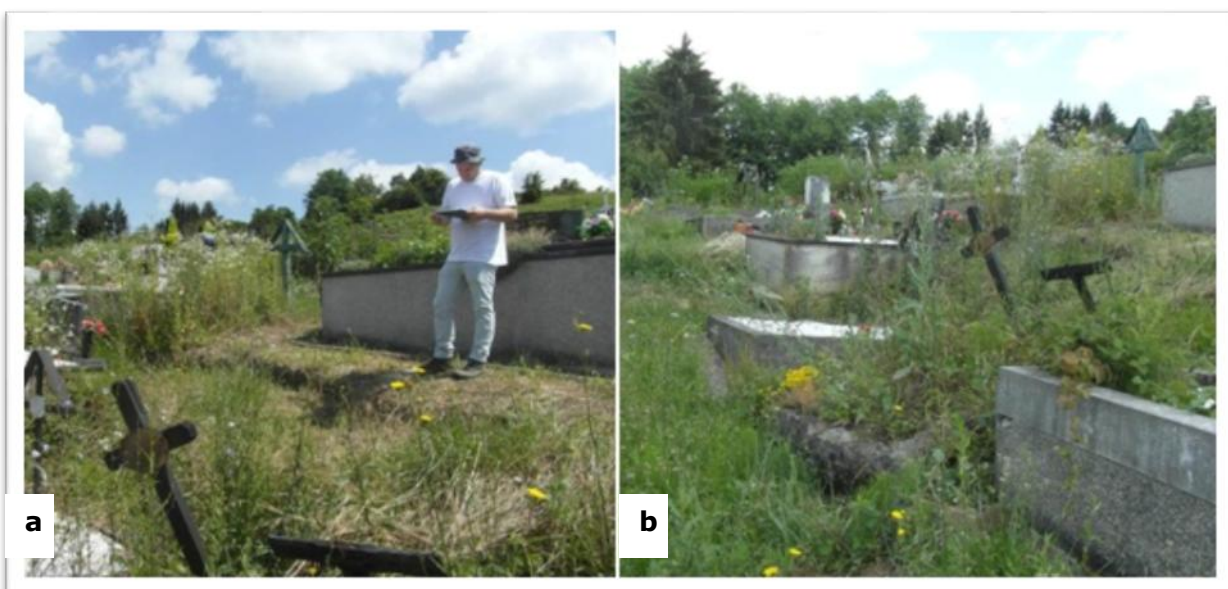
Slika 3. 3 Klizište 2 (snimljeno 27.6.2014.): (a) pogled na krunu klizišta, odnosno glavnu pukotinu; (b) oštećeni grobovi ispod glavne pukotine.
